# El Rol de Gobierno Regional Cusco en cuanto al Monitoreo Socio-Ambiental del Proyecto Camisea

## COMISION TECNICA PERMANENTE DE MONITOREO AL SISTEMA DE DUCTOS DEL GAS DE CAMISEA

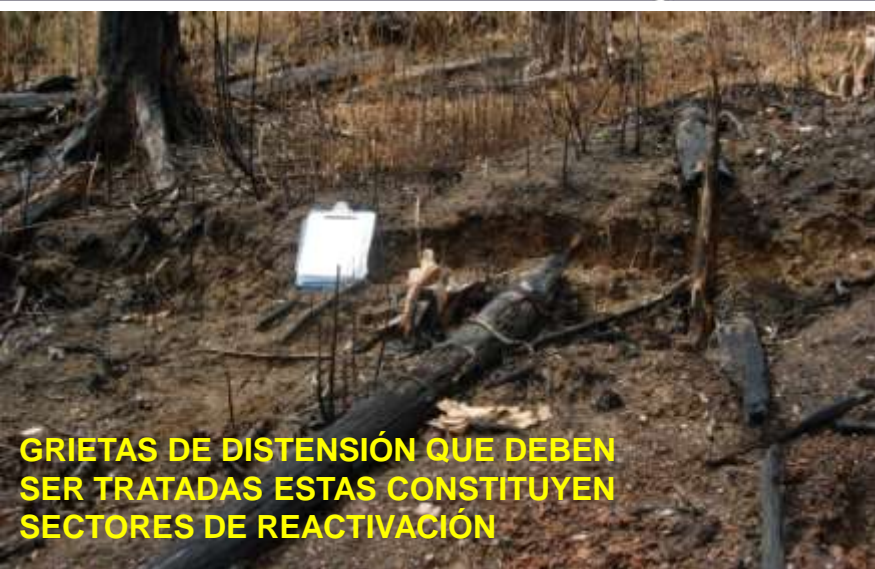
**GRIETAS DE DISTENSIÓN QUE DEBEN SER TRATADAS ESTAS CONSTITUYEN SECTORES DE REACTIVACIÓN**

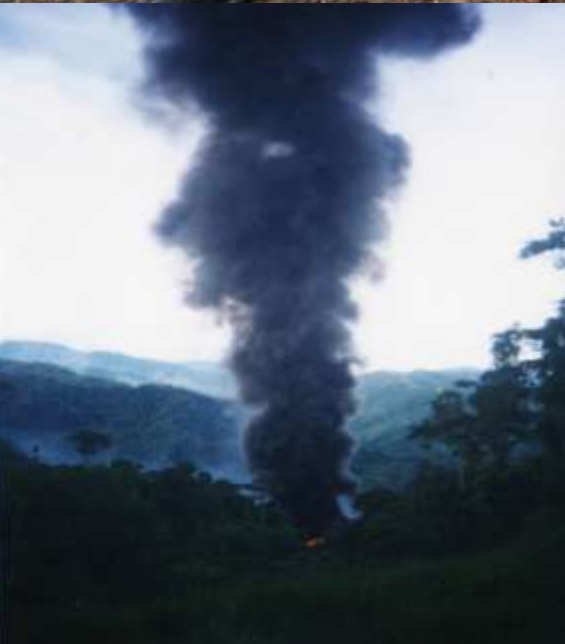
Foto tomada desde el poblado de Kepashiato (a 6 Km. de distancia). Se aprecia la magnitud del incendio

IMPACTO: Se produjo el derrame de 4,200 barriles de líquidos, habiéndose evaporado una pequeña porción, consumiéndose el mayor volumen durante el incendio que se produjo posteriormente, ocasionando la quema de extensas áreas forestales; así como la desaparición de flora y fauna silvestre; la fuga y el posterior incendio ocurrido en Kepashiato contaminó un área de 31,416 m<sup>2</sup>.

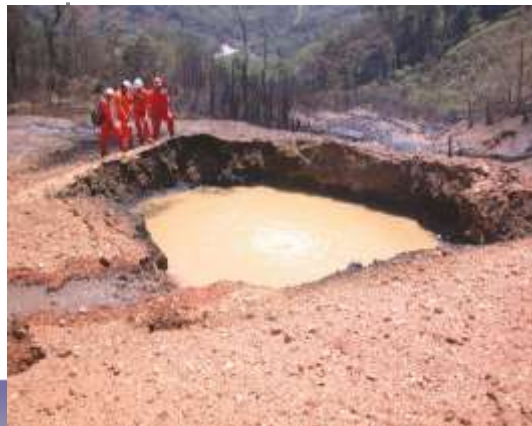
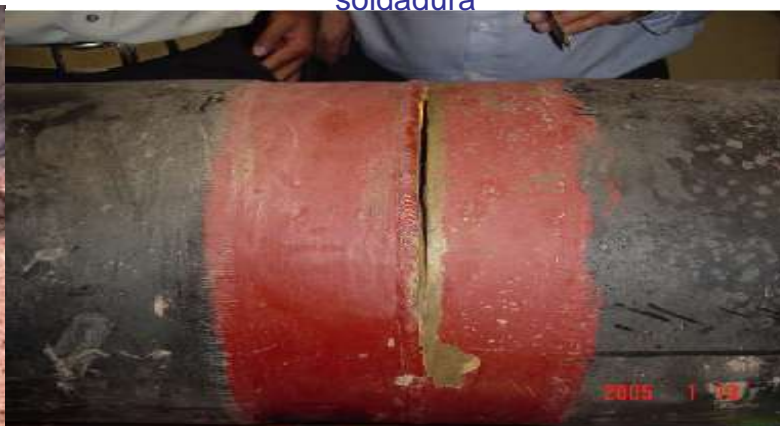
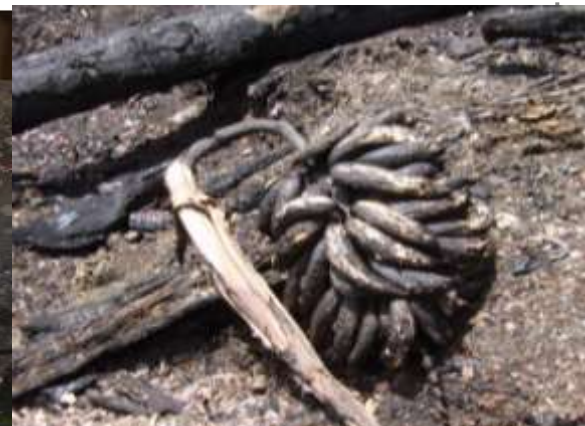
Ducto de 14 pulg. km. 8.8 (segundo derrame). Se observa falla en zona aledaña al cordón de soldadura

CAUSA: Se produjo una rajadura en la parte inferior del ducto de transporte de líquidos de gas natural, debido a la acción de fuerzas externas, originado por desplazamientos de terreno.
