El Rol de Gobierno Regional Cusco en cuanto al Monitoreo Socio-Ambiental del Proyecto Camisea

COMISION TECNICA PERMANENTE DE MONITOREO AL SISTEMA DE DUCTOS DEL GAS DE CAMISEA

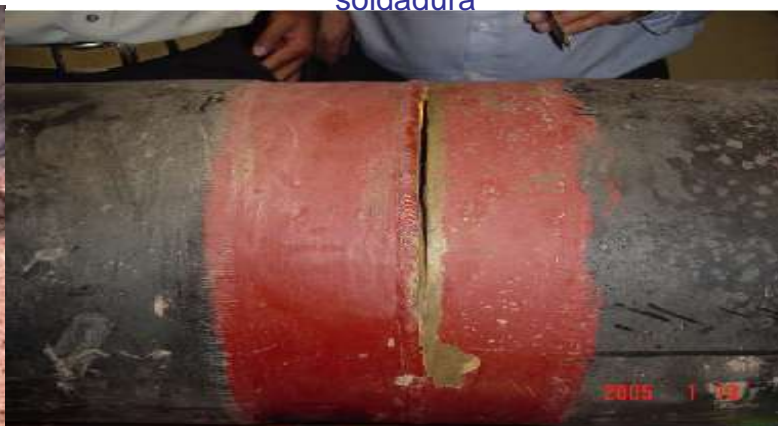
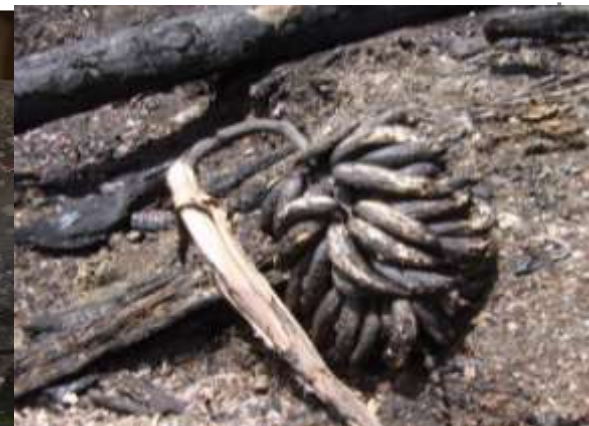
Ducto de 14 pulg. km. 8.8 (segundo derrame). Se observa falla en zona aledaña al cordón de soldadura

PRIMER INCIDENTE

CAUSA: Se produjo una rajadura en la parte inferior del ducto de transporte de líquidos de gas natural, debido a la acción de fuerzas externas, originado por desplazamientos de terreno.
